Rehabilitar para Conservar:  
Proyecto de puesta en Valor del Monumento  
Histórico Ex Casa del Socorro de Pica

Coordinación General:  
Sebastián Ibacache Doddis  
Pamela Cañas Encina

Gerencia de Estudios Sociales y Patrimonio **Teck**

Ilustre Municipalidad de Pica

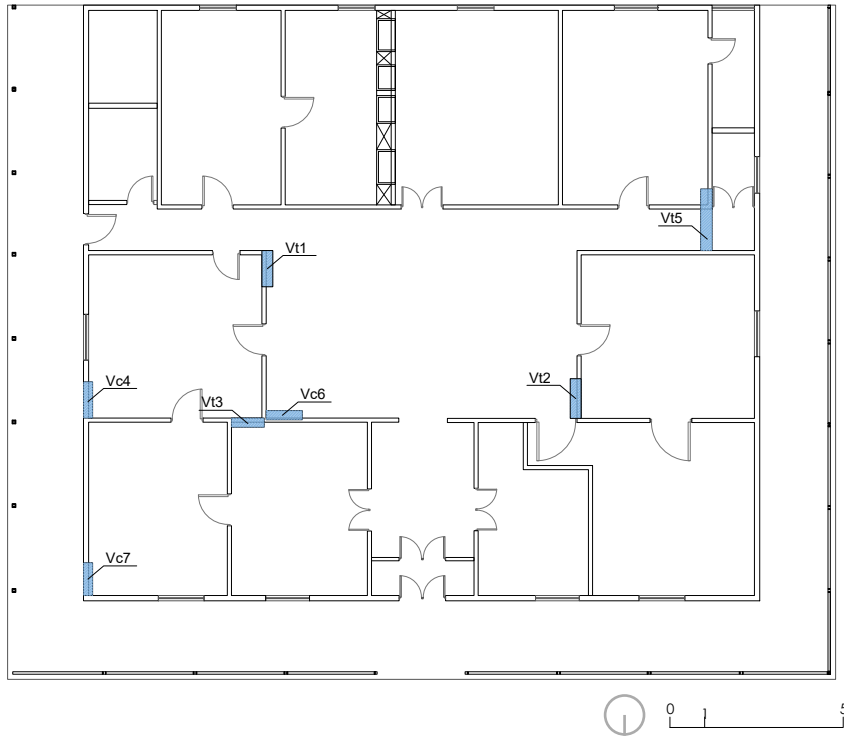
El análisis permitió constatar que la tabiquería original se conserva de manera generalizada, aunque presenta desprendimientos parciales de anhidrita, fisuración y pérdida de material en sectores específicos, especialmente en zonas afectadas por humedad y por la incorporación de instalaciones sanitarias y eléctricas. Se identificaron perforaciones, cortes y modificaciones en la estructura original, asociados a sucesivos cambios de uso del edificio.

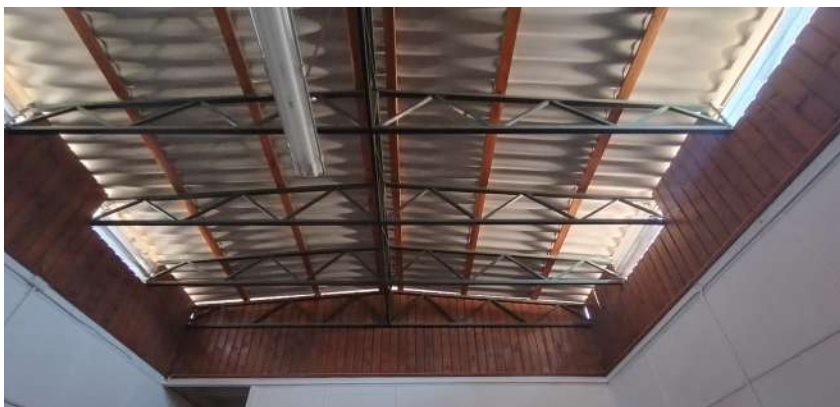
*Img. n°43 Registro fotográfico de estructuras de cubiertas metálicas no originales, obtenido mediante levantamiento y documentación en terreno el 5 de septiembre de 2024, evidenciando la pérdida de lectura de techumbre original de explicación que precede. © Corsa Arquitectos.*

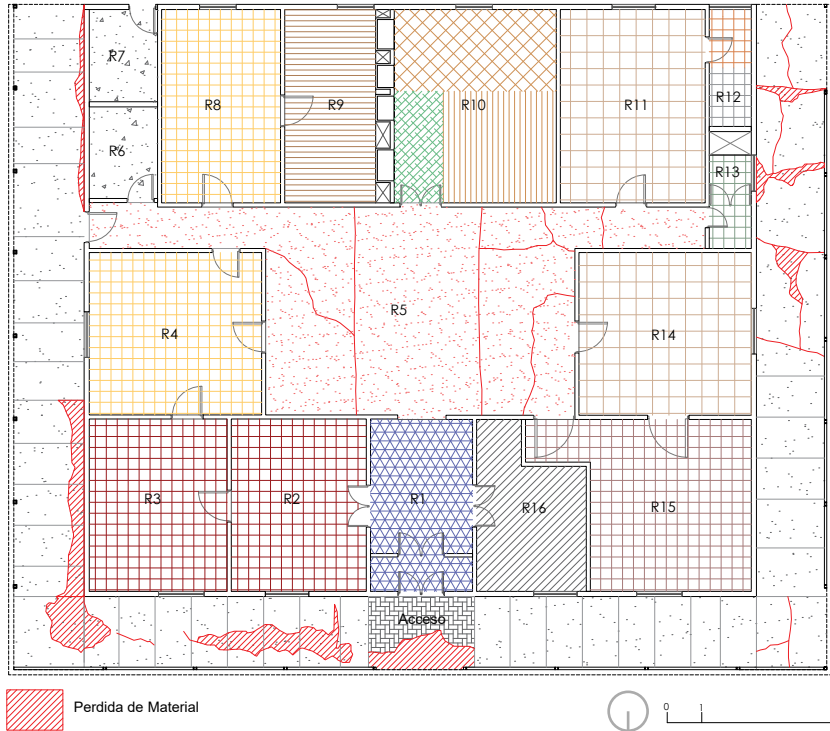
Img. n° 48 Catastro in situ correspondiente a planta de detalle de pavimentos, acompañado de registro fotográfico del estado actual. © Corsa Arquitectos.

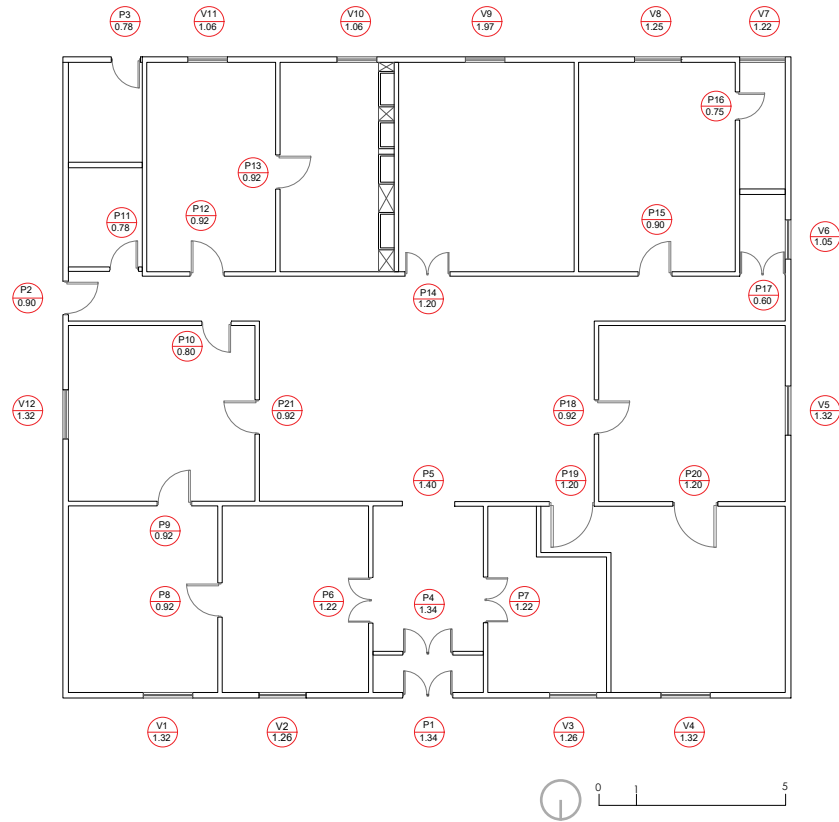
Img. n° 49 Catastro in situ correspondiente a planta de detalle de puertas y ventanas, acompañado de registro fotográfico del estado actual. © Corsa Arquitectos.

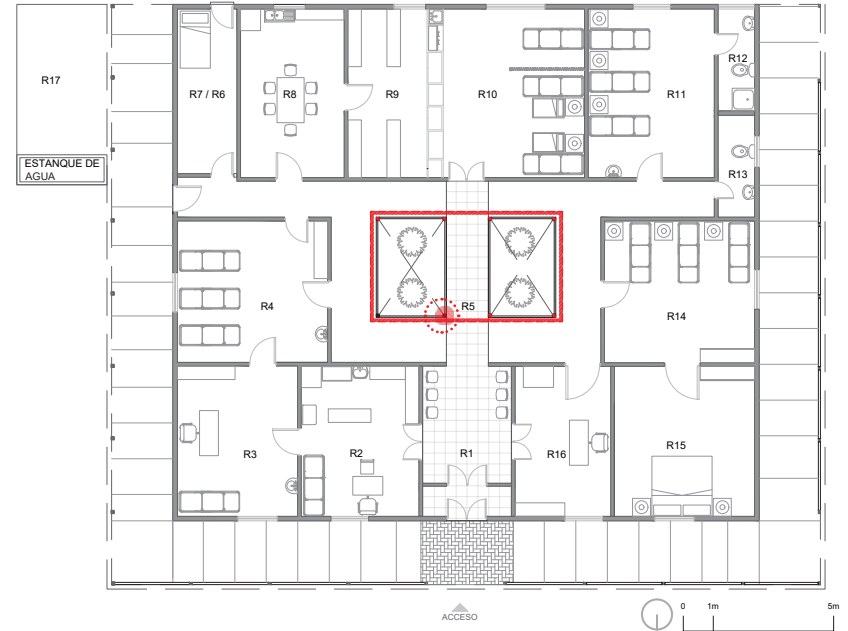
Img. n° 59 Planta programa hospital: en el patio interior, destacado en rojo, se encontraron restos de madera posiblemente correspondientes a la base de un pilar; la ubicación exacta se indica en la zona circular. © Corsa Arquitectos.

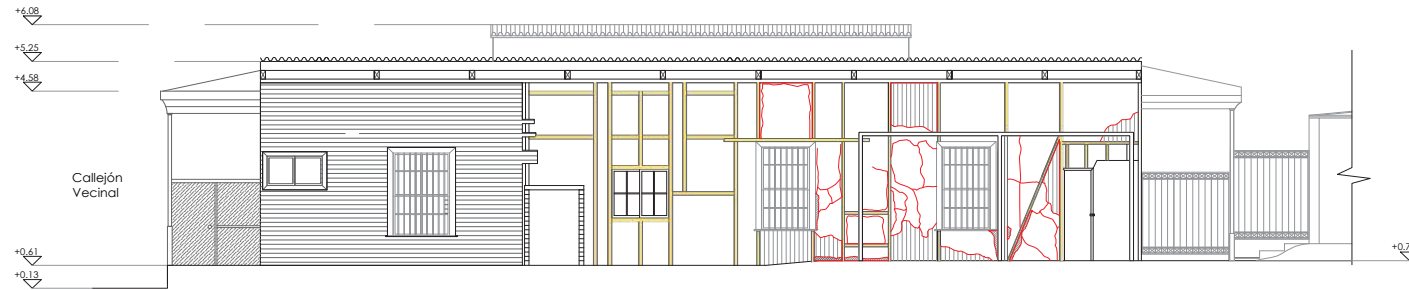
Img. n°60 Alzado Sur levantamiento catastro de grietas. © Corsa Arquitectos.

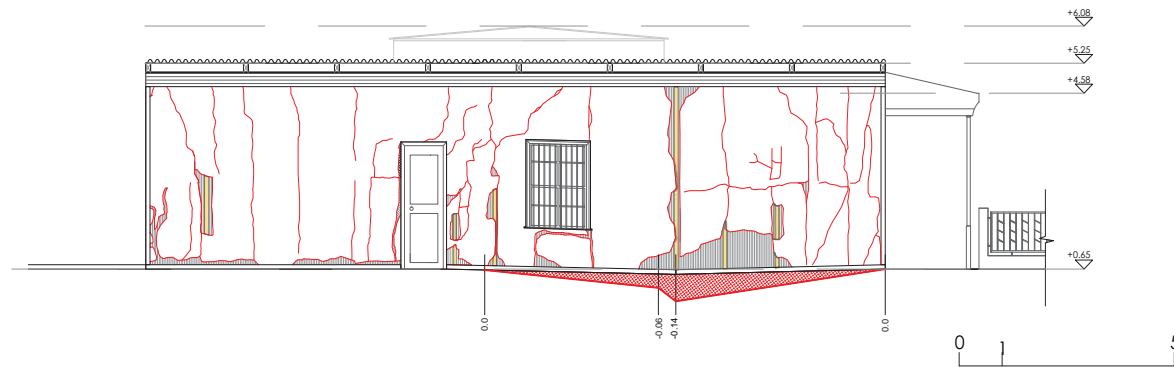
Img. n° 61 Alzado Lateral Oriente son corredor levantamiento catastro de grietas y desaplome. © Corsa Arquitectos.

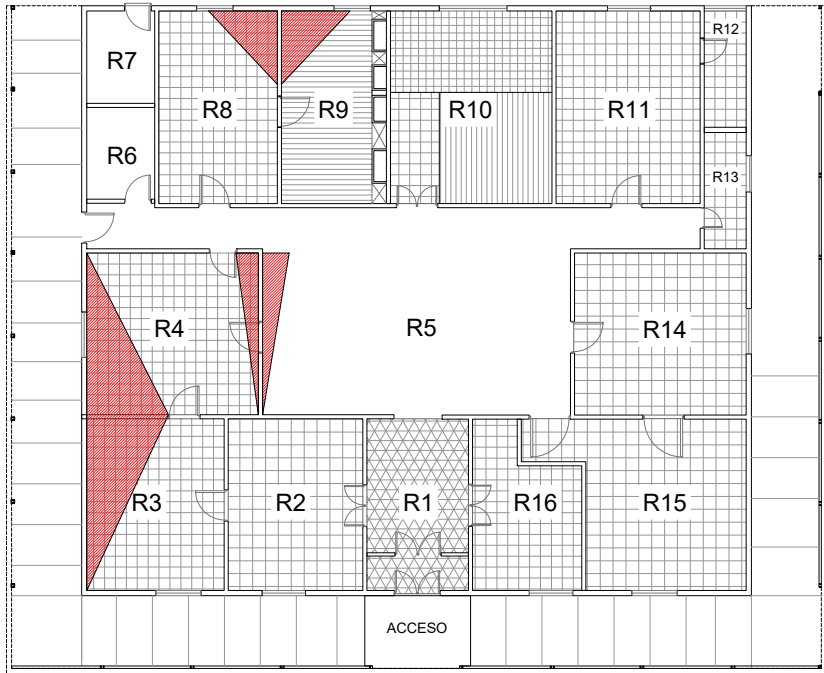
Básicamente derivados de la disolución de sales presentes en el suelo de fundación, a causa de fugas en las instalaciones sanitarias o concentración de aguas lluvias, asociados a falta de mantenimiento oportuno. También el riego en jardines contiguos al edificio, en forma constante se suma, como causa, al daño descrito. Estos asentamientos afectan también a elementos no estructurales, como pavimentos por ejemplo, que será preciso reparar.

Img. n° 63 Planta de ubicación de catastro de asentamientos detectados in situ.  
© Corsa Arquitectos.

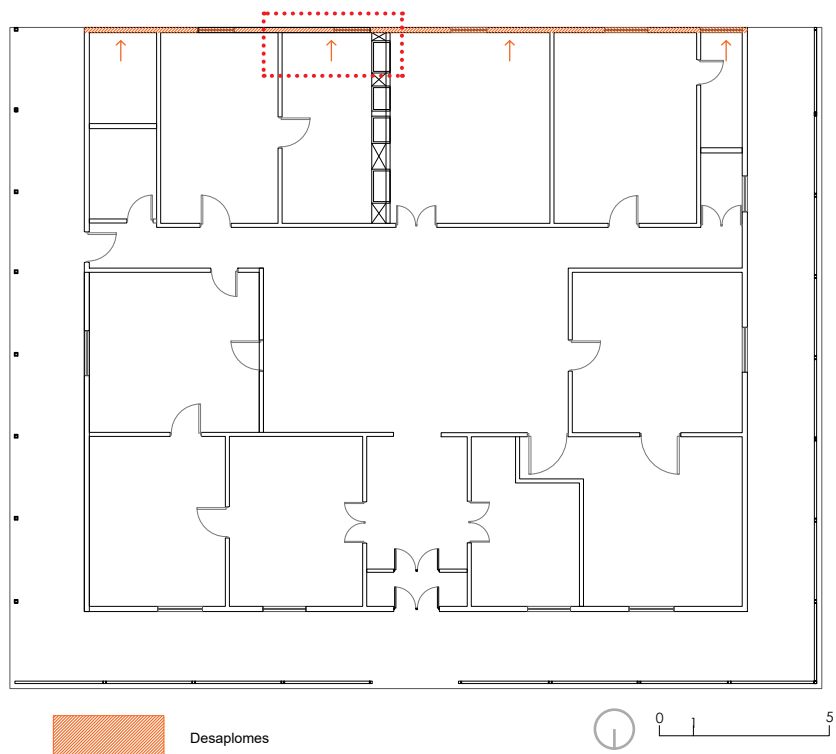
Esto afecta principalmente al tabique sur, fuertemente intervenido a través de la historia del inmueble, causado por la acción combinada de humedades sobre el suelo de fundación y recurrentes eventos sísmicos propios de la zona, los que han provocado la desconexión estructural del tabique sur del resto de la edificación, concentrándose este daño hacia su extremo oriente.

Img. n°66 Planta de ubicación de catastro de desaplome relacionados a los propios asentamientos detectados in situ. © Corsa Arquitectos.

Desaplome de la edificación (tabique sur), el cual ha provocado la pérdida de amarre entre los muros interiores con perímetro.

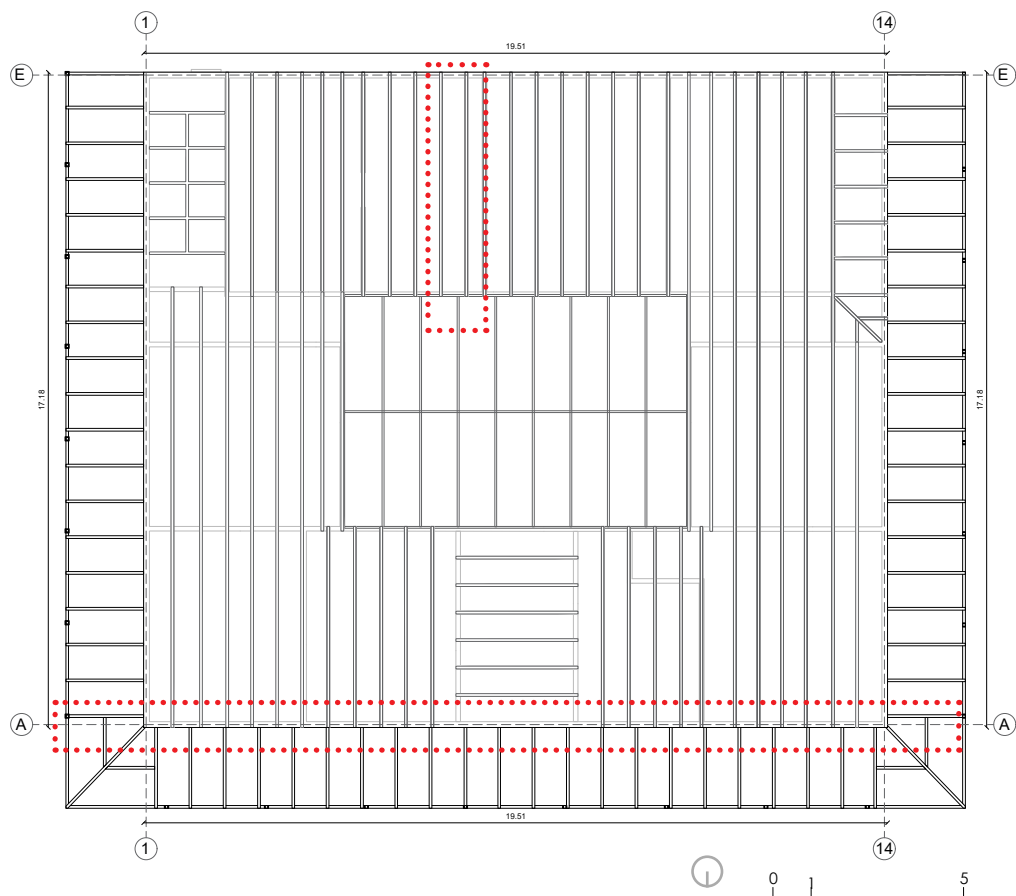
Se presentan afectación por humedad, evidenciando procesos de degradación y pudrición en los basamentos (tabique sur)

Img n° 68 Planta de cielo constatación de humedades. © Corsa Arquitectos.

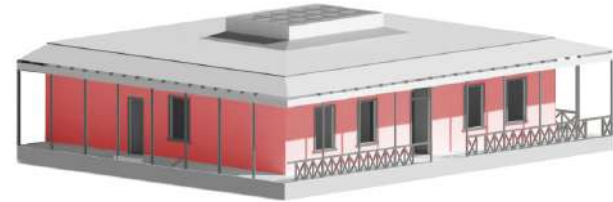
*Img. n°74 Esquema (demarcado en rojo) de identificación de tabiques exteriores a intervenir.*

4.- Retirar los agregados desfigurantes, principalmente a lo referido a tabiques interiores, fibra de madera de alta densidad (*cholguán*) y tinglado de fachada exterior que no corresponden al inmueble original, para devolver al edificio su distribución y estética.

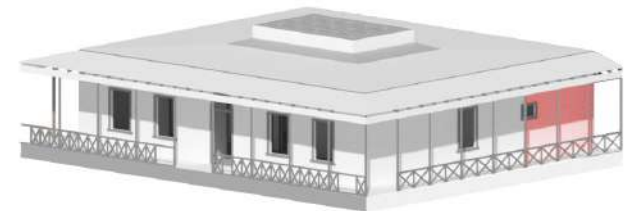
*Img. n°75 Esquema (demarcado en rojo) retiro de ubicación actual de baños dentro del edificio.*

5.- Se relocará las zonas húmedas dentro del predio y fuera del edificio, de manera tal, de asegurar que eventualmente fugas de aguas potables o servidas no provoquen daño en su fundación ni en la base de los nuevos pavimentos.

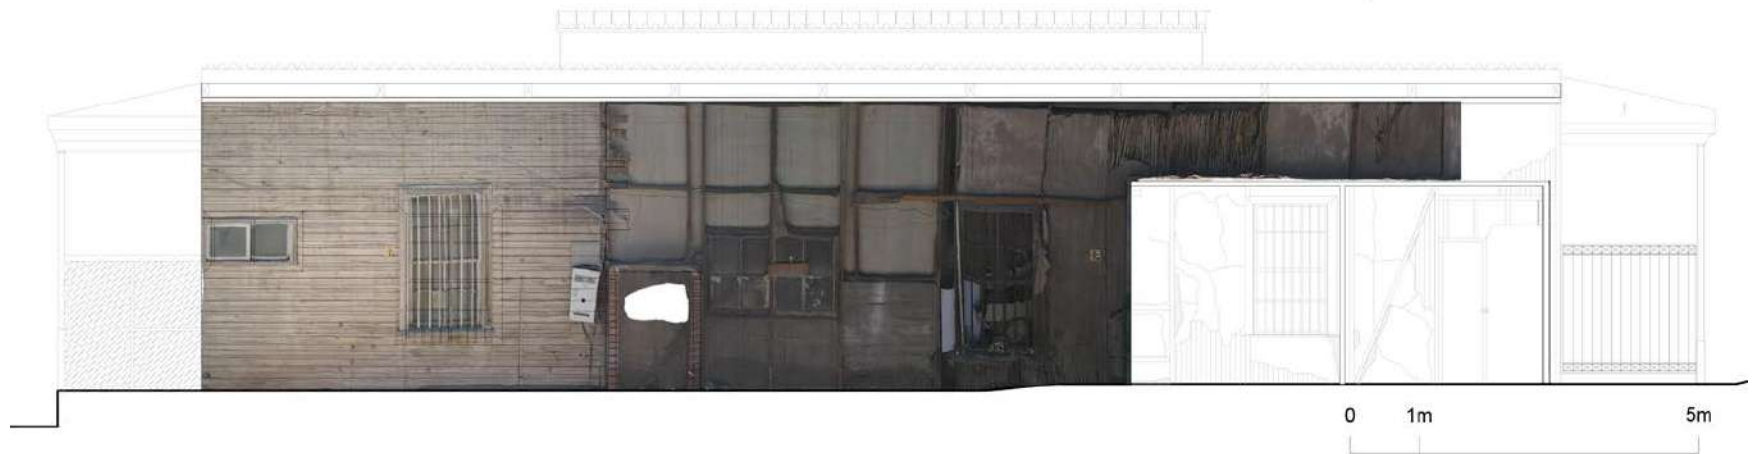
*Img. n°77 En la fachada sur se representa el estado actual del inmueble, identificando mediante ortofoto los elementos añadidos que se propone retirar.*

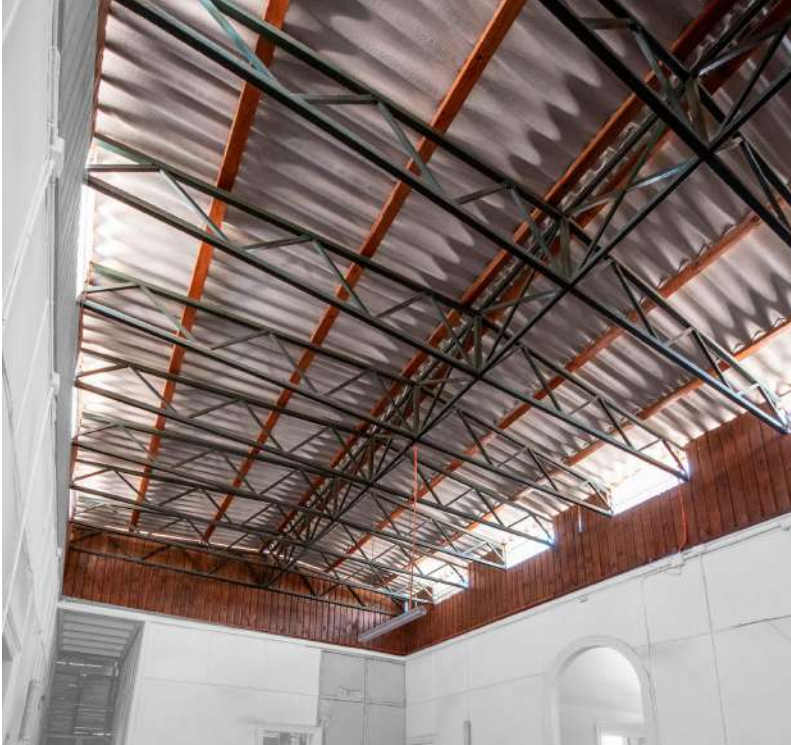
*Img. n°78 Cubierta de espacio central de estructura metálica evidenciando añadidos contemporáneos sin relación a la edificación histórica. © Corsa Arquitectos.*

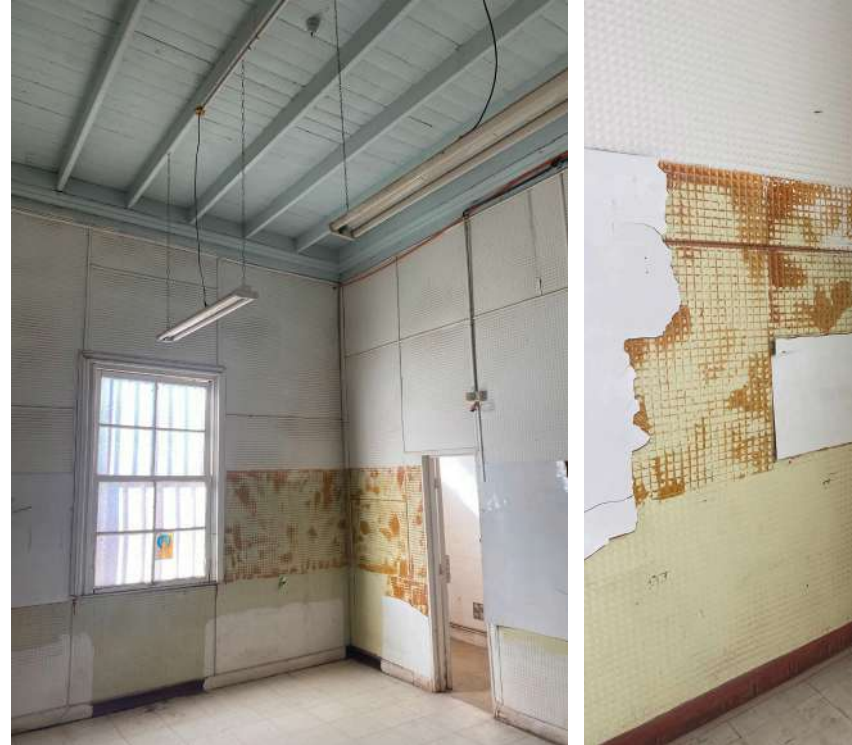
*Img. n°79 Situación actual de tabiques (recinto R11). © Corsa Arquitectos.*

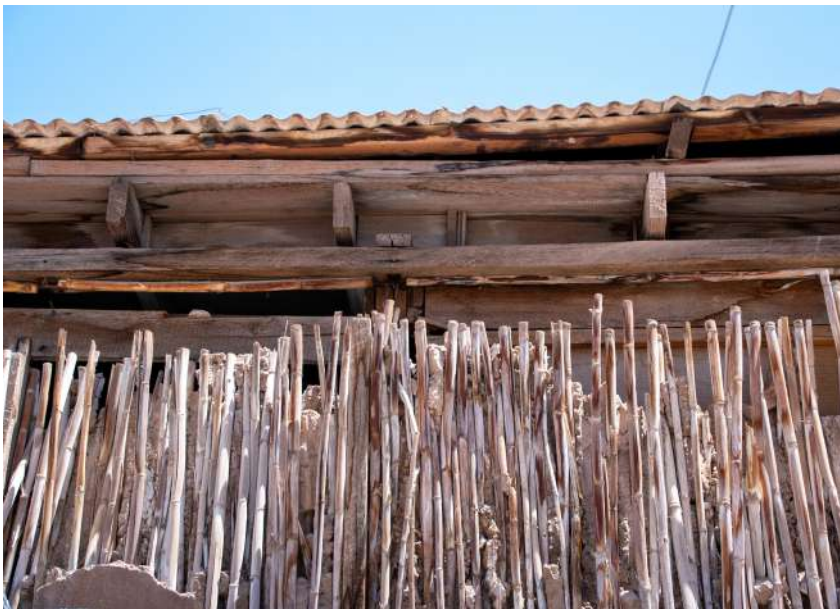
*Img. n°81 Registro fotografico insitu estado de muros de anhidrita. © Corsa Arquitectos ©JP*

En ese mismo argumento el tratamiento de materialidades originales tiene por objetivo detener las alteraciones en proceso, cuya acción es dar solidez a elementos del edificio, consideramos puntualmente los tabiques interiores perpendiculares a fachada posterior y la restitución de morteros de anhidrita en muros que están agrietados.
