Rehabilitar para Conservar:  
Proyecto de puesta en Valor del Monumento  
Histórico Ex Casa del Socorro de Pica

Coordinación General:  
Sebastián Ibacache Doddis  
Pamela Cañas Encina

Gerencia de Estudios Sociales y Patrimonio **Teck**

Ilustre Municipalidad de Pica

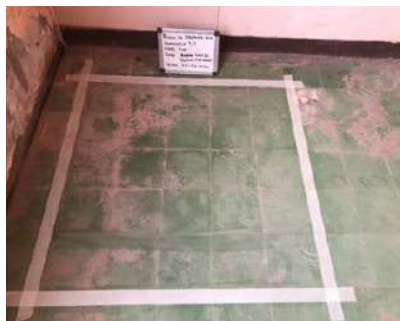
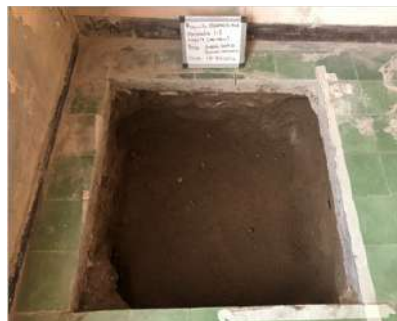
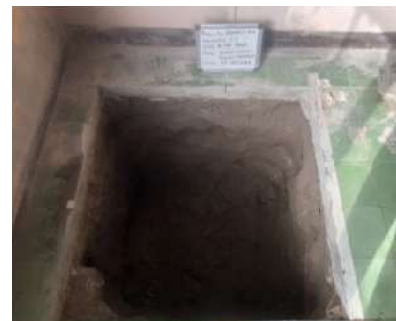
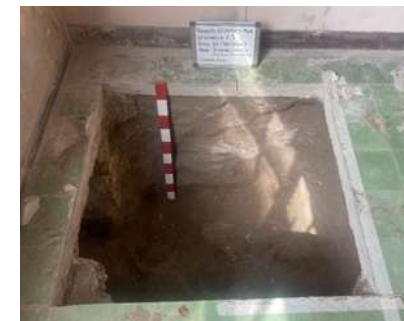
El análisis de las excavaciones permitió identificar un sustrato arenoso de origen dunar, con baja compactación y alta presencia de

rellenos heterogéneos, evidenciando alteraciones sucesivas producto de distintas etapas constructivas y reparaciones. Se constató la presencia de materiales descontextualizados tales como fragmentos de ladrillo, cerámica, restos metálicos, plásticos, maderas y residuos orgánicos, lo que confirma la utilización de rellenos de basura para nivelación del terreno. En sectores específicos se reconocieron fundaciones de anhidrita, pilotes de madera y huellas de instalaciones sanitarias antiguas, así como zonas de humedad persistente, asociadas a filtraciones y al contacto permanente con áreas ajardinadas. Estas condiciones explican en parte los asentamientos diferenciales y desniveles de pavimentos observados en el inmueble.

La humedad detectada en distintos niveles constituye un factor relevante en los procesos de degradación y pérdida de estabilidad de los sistemas constructivos superiores.

*Img. N° 35-38 Registro efectuado de las ventanillas de inspección en subsuelo.  
© Corsa Arquitectos*

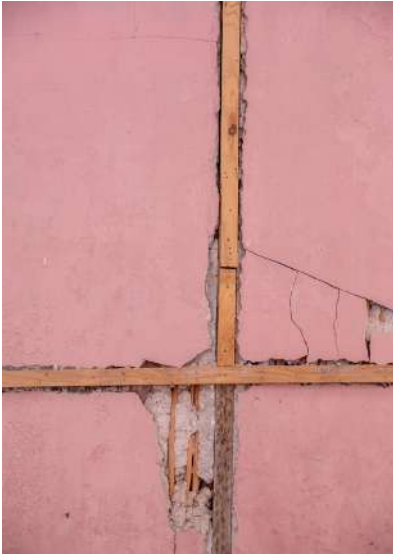
Img. n°40 Ventanilla VT1

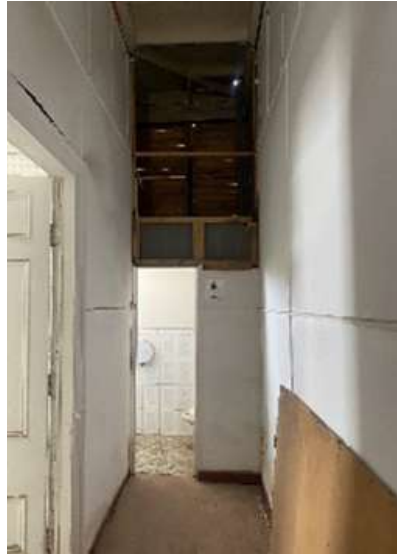
Img. n°41 Ventanilla VT5

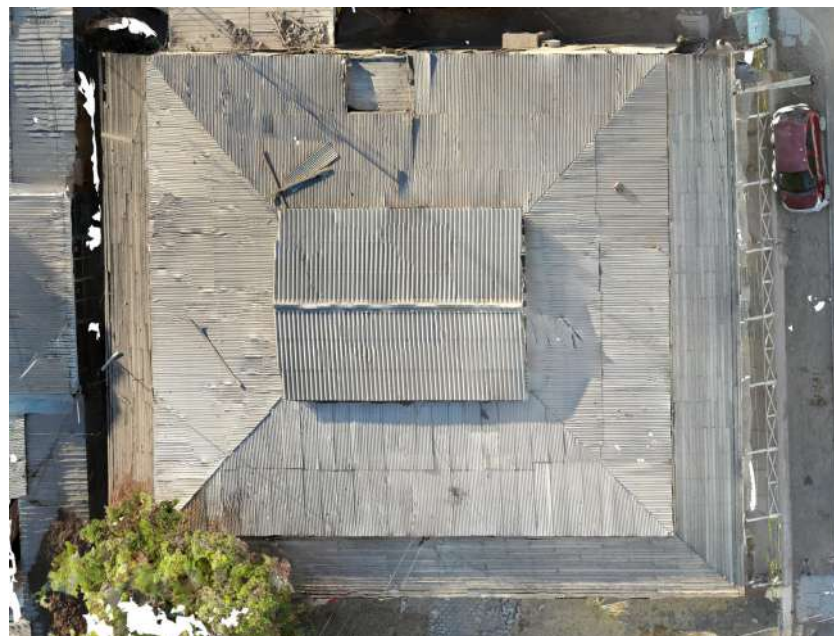
La inspección permitió comprender la superposición de sistemas constructivos y la pérdida de lectura de la techumbre original, producto de adaptaciones funcionales realizadas durante el período en que el inmueble fue utilizado como hospital.

*Img. n° 44 Ortofoto (octubre de 2024) que evidencia el estado de las cubiertas y sus modificaciones, destacando la incorporación de zincalum no original. © Corsa Arquitectos.*

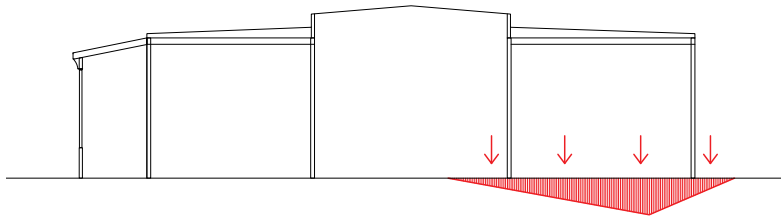
Básicamente derivados de la disolución de sales presentes en el suelo de fundación, a causa de fugas en las instalaciones sanitarias o concentración de aguas lluvias, asociados a falta de mantenimiento oportuno. También el riego en jardines contiguos al edificio, en forma constante se suma, como causa, al daño descrito. Estos asentamientos afectan también a elementos no estructurales, como pavimentos por ejemplo, que será preciso reparar.

Img. n°62 esquemática de asentamiento en terreno. © Corsa Arquitectos.

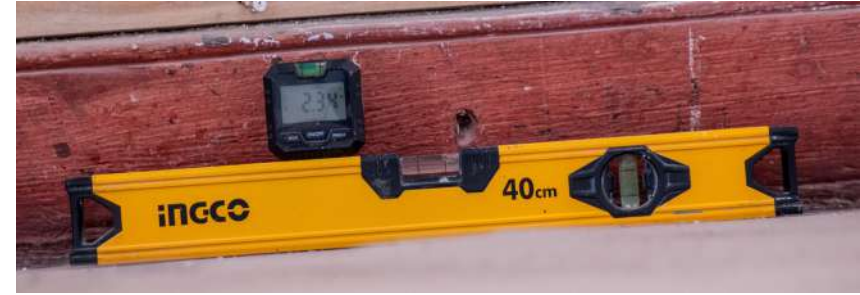
Img. n°64 Registro fotográfico in situ de presencia de desnivel mediante Nivel que determina la horizontalidad, verticalidad e inclinación de superficies. © Corsa Arquitectos ©JP

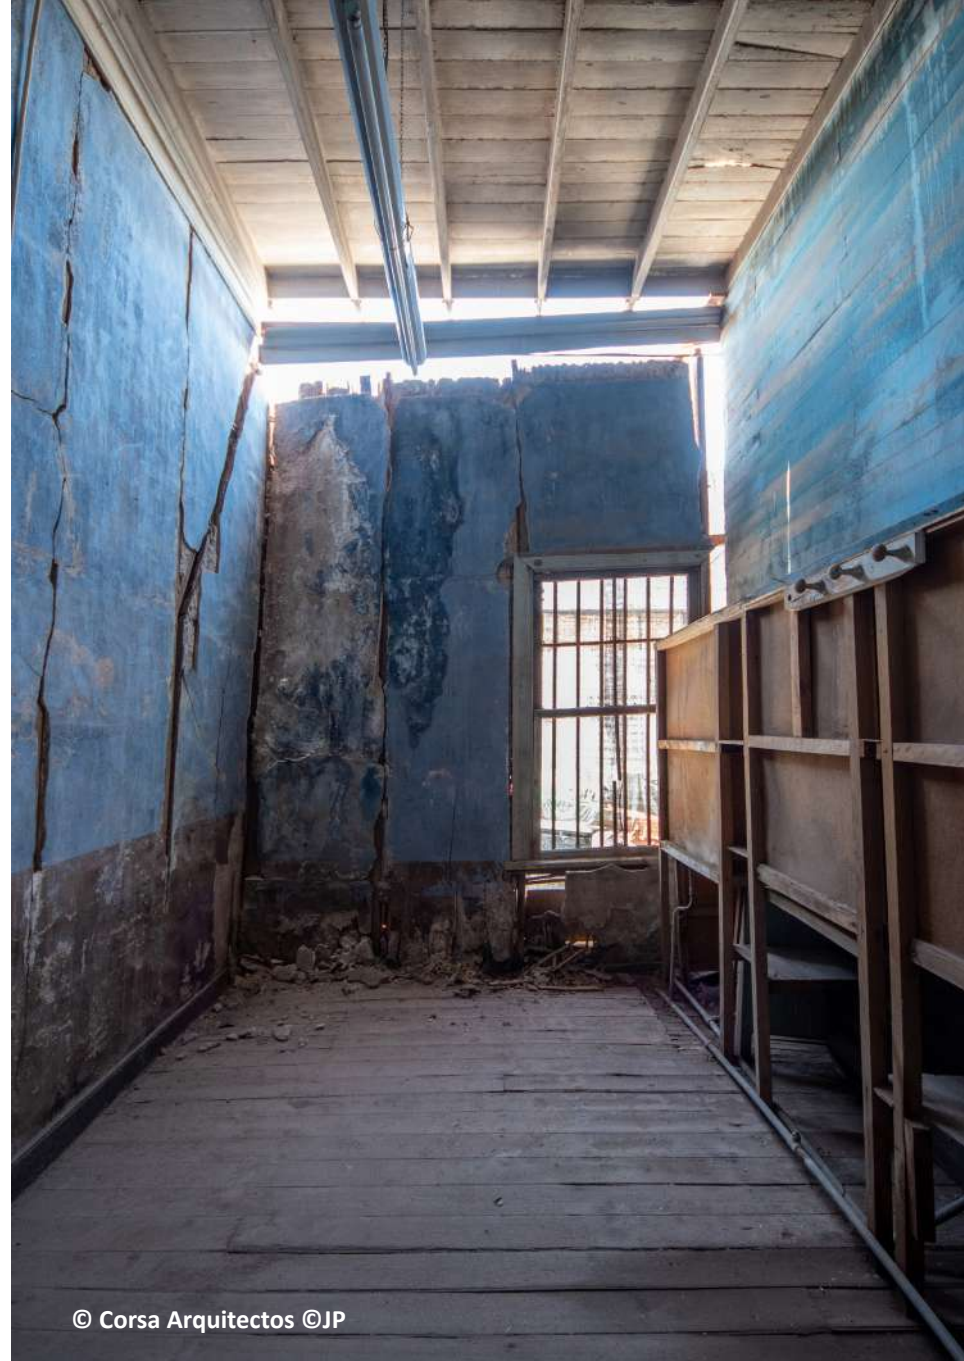
Esto afecta principalmente al tabique sur, fuertemente intervenido a través de la historia del inmueble, causado por la acción combinada de humedades sobre el suelo de fundación y recurrentes eventos sísmicos propios de la zona, los que han provocado la desconexión estructural del tabique sur del resto de la edificación, concentrándose este daño hacia su extremo oriente.

Desaplome de la edificación (tabique sur), el cual ha provocado la pérdida de amarre entre los muros interiores con perímetro.

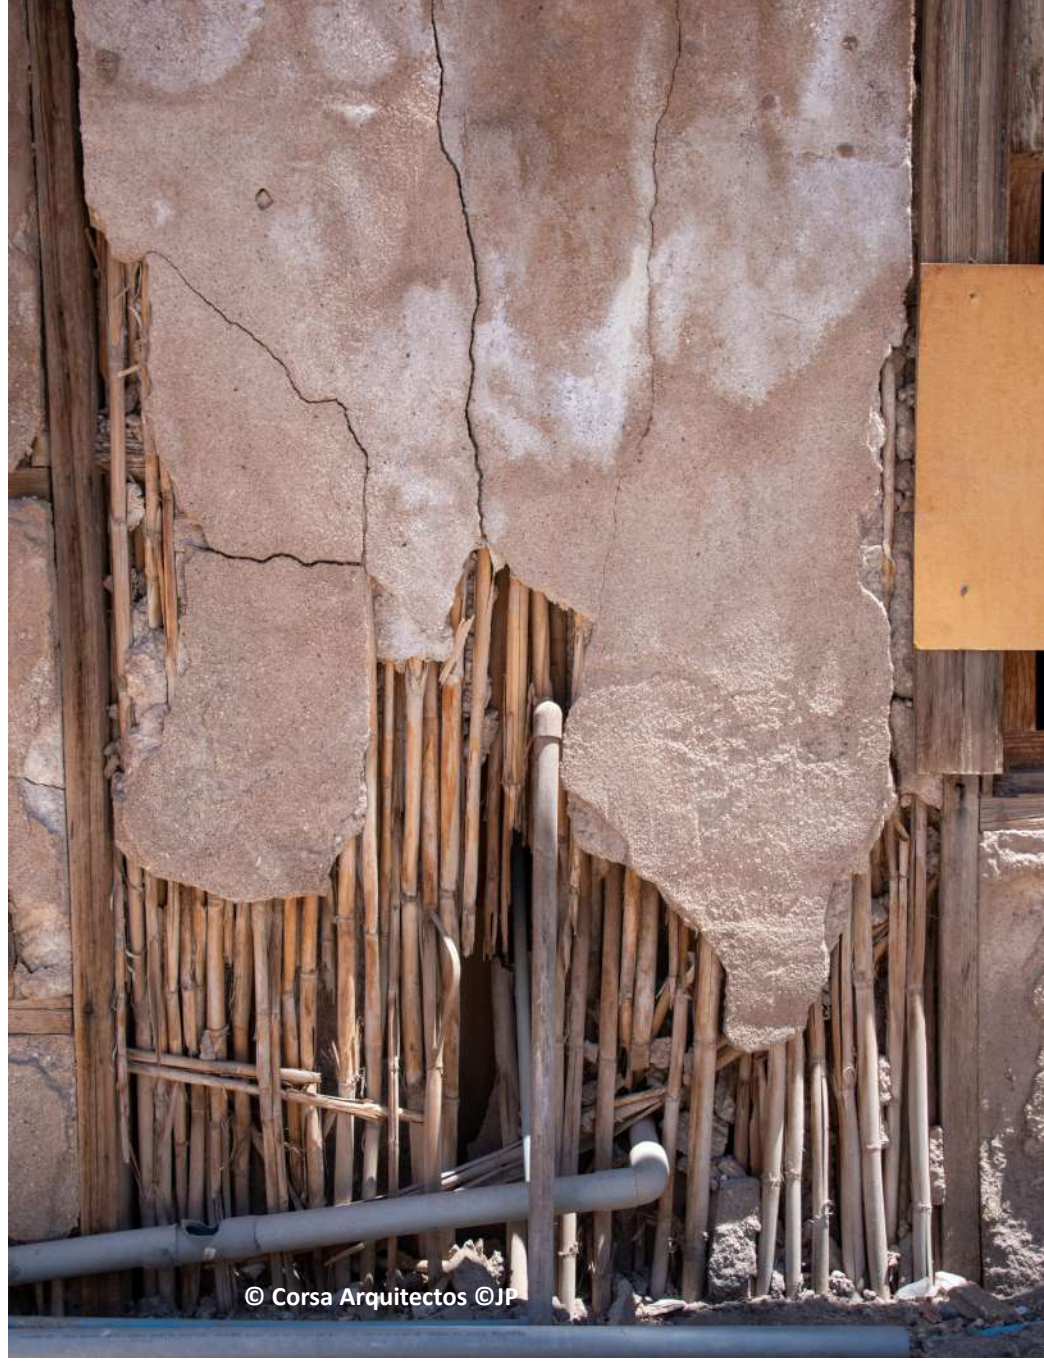
La concentración de humedades en el suelo de fundación y las características del material de relleno no estructural han permitido que, por la capilaridad de este último, la humedad haya afectado por pudrición a sectores de soleras inferiores y arranques de pies derechos.

Se presentan afectación por humedad, evidenciando procesos de degradación y pudrición en los basamentos (tabique sur)

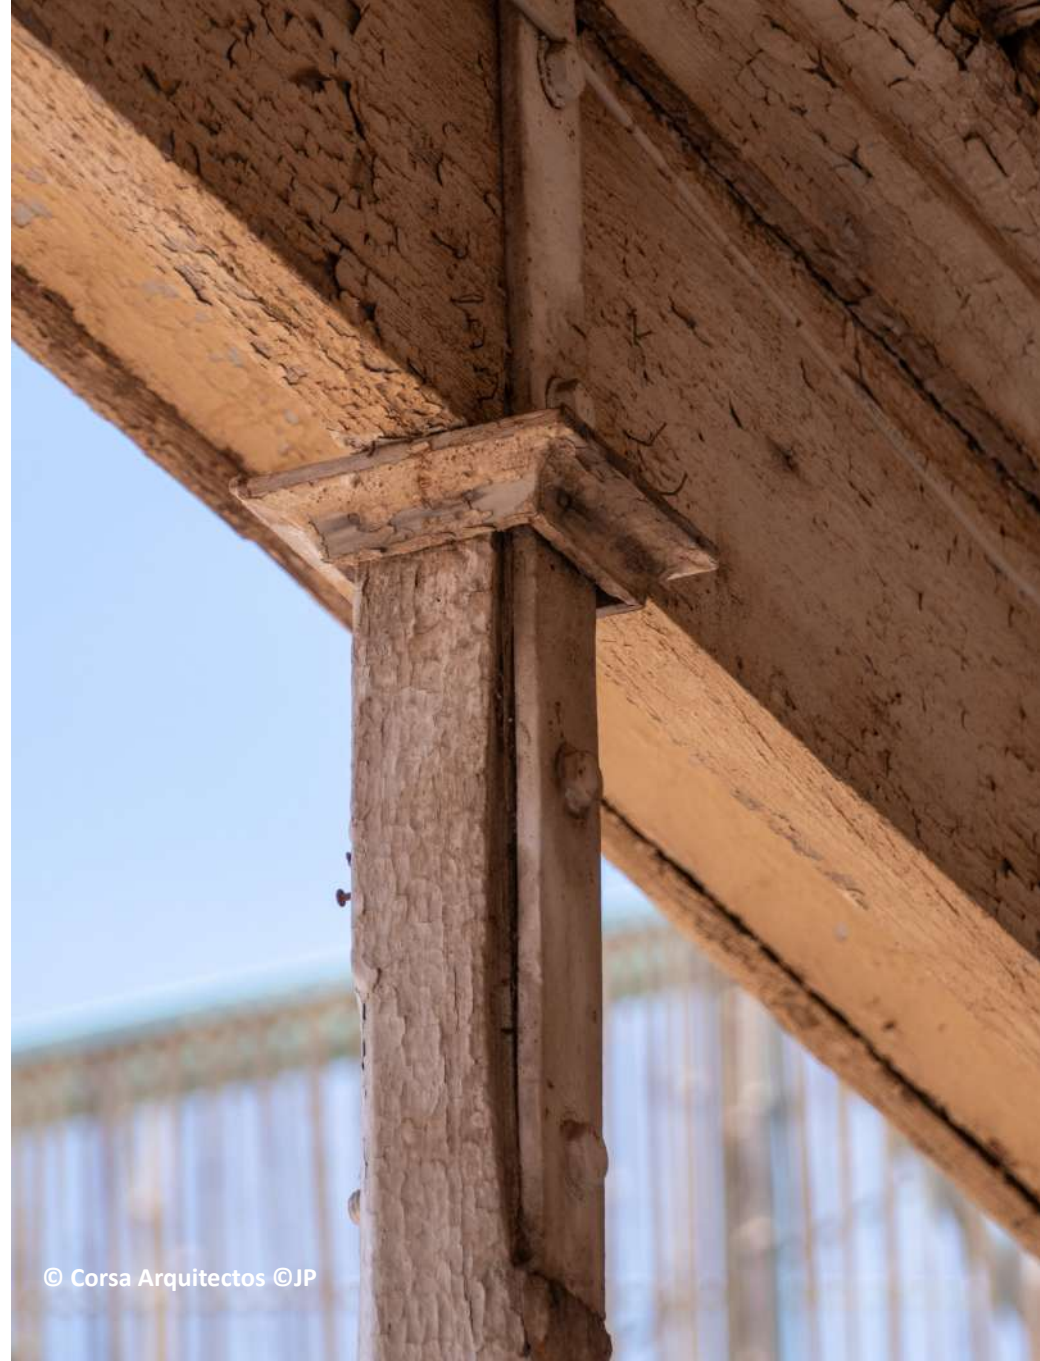
Img. n°69 Registro fotográfico de la condición actual de elementos estructurales  
© Corsa Arquitectos ©JP

Detalle de acople metálico para la fijación entre la unión del pilar y viga de corredor exterior.

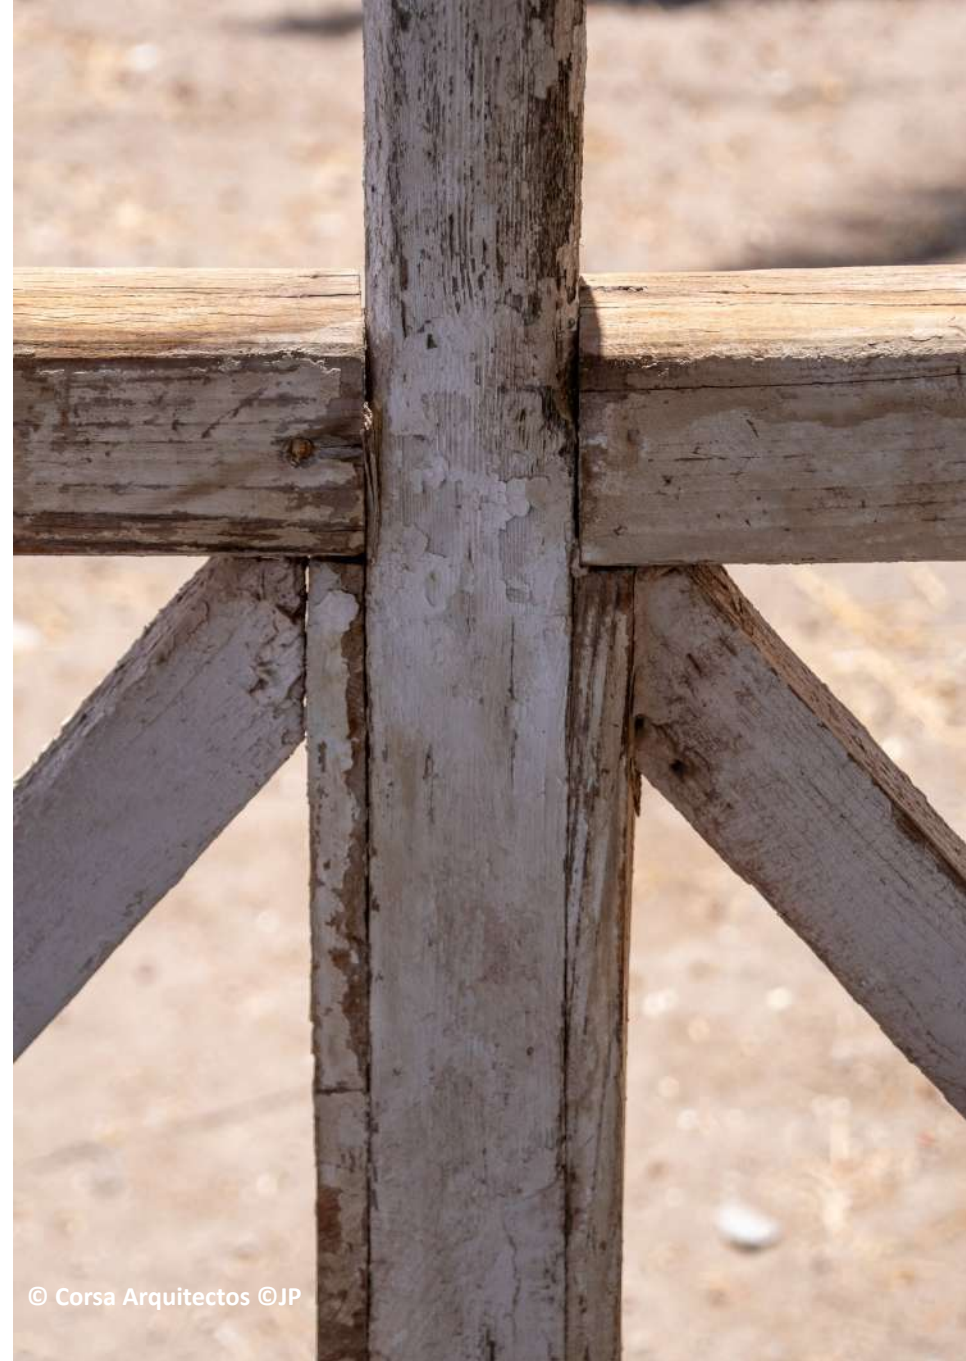
Detalle de estado actual de barandas de corredor exterior.
